## TESTRAPPORT

# Board bring-up

Mainboard 9876, prototypeserie V1

[9876-HW-TR-001]

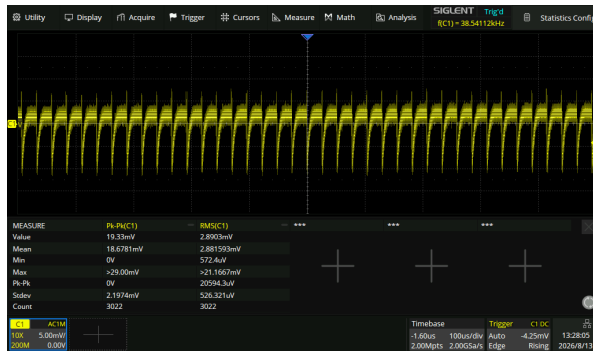
Figuur 1: 12 V rail (TP27), onbelast, 5 mV/div. Pieken van 19 – 25 mV<sub>pp</sub> tegen een criterium van 100 mV.

| Test | Meting | Pass-criterium | Gemeten | Opmerking |
|---|---|---|---|---|
| VAL-04 | Rimpel 12 V rail (TP27) | < 100 mV | 25 mV | figuur 1 en 2 |

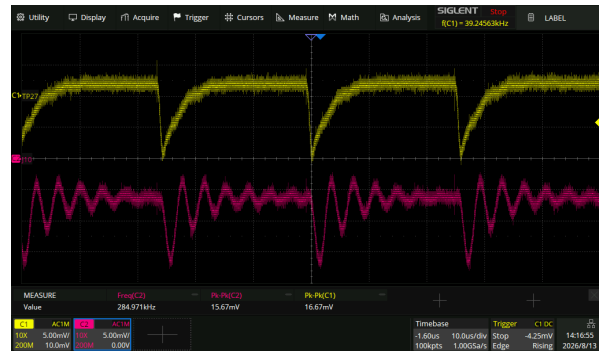
Figuur 2: 12 V vóór (J10, roze) en na (TP27, geel) de ingangsbescherming: 15,7 respectievelijk 16,7 mV<sub>pp</sub>. Het filter onderdrukt scherpe hoogfrequente ruis en dempt binnen enkele cycles uit.

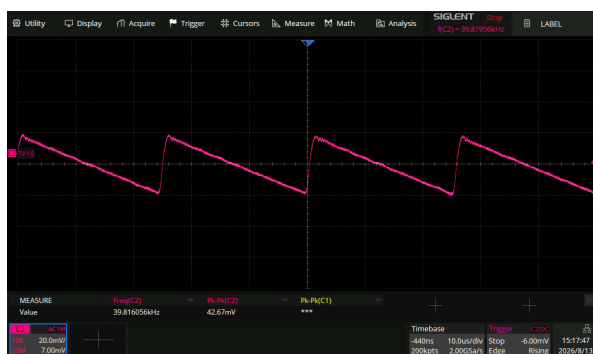
Figuur 3: 3,8 V rail (TP18), 20 mV/div: zaagtandvormige PSM-bursts van 42,7 mV<sub>pp</sub> bij 39,8 kHz herhaalfrequentie.

| Test | Meting | Pass-criterium | Gemeten | Opmerking |
|---|---|---|---|---|
| VAL-04 | Rimpel 3,8 V rail (TP18) | < 50 mV | 41 mV | PSM, modem uit, figuur 3 |

De 3,8 V-rail zit met 41 mV tegen zijn grens van 50 mV aan. Dat is de ongunstigste conditie voor een schakelvoeding in PSM: nagenoeg onbelast, met alleen 18  $\mu$ F aan de uitgang omdat de modem is uitgeschakeld. Onder werkelijke modembelasting schakelt de regelaar naar continu bedrijf en daalt de rimpel: dit wordt herhaald in de pre-delivery test met het strengere criterium van 15 mV (zie hoofdstuk 5 en bevinding B3).

| Nr | Bevinding | Actie | Status |
|---|---|---|---|
| B3 | De rimpel op de 3,8 V-rail bedraagt 41 mV bij een criterium van 50 mV. De meting is gedaan in de ongunstigste conditie (onbelast, PSM, modem uit, slechts 18 $\mu$ F uitgangscapaciteit). | Herhalen onder werkelijke modembelasting in de pre-delivery test, met het strengere criterium van 15 mV. Pas als die meting ook krap uitvalt is een ontwerpaanpassing aan de orde. | AANDACHT |

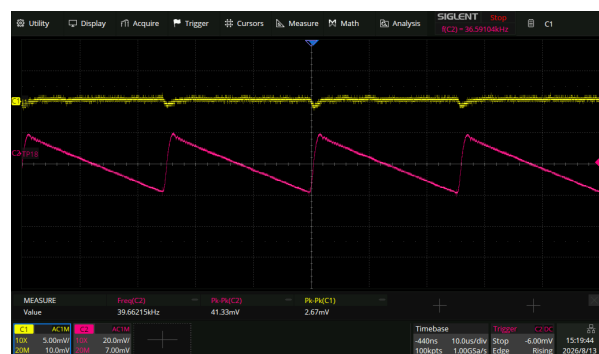
Figuur 4: 3,3 V digitaal (geel, 2,67 mV<sub>pp</sub>) ten opzichte van de 3,8 V rail (roze, 41,3 mV<sub>pp</sub>): circa 24 dB onderdrukking door de LDO.

| Test | Meting | Pass-criterium | Gemeten | Opmerking |
|---|---|---|---|---|
| VAL-04 | Rimpel 3,3 V digitaal (J1 pin 4) | < 50 mV | 3 mV | figuur 4 |

De beide 3,3 V-rails onderdrukken de rimpel van de 3,8 V-rail met een factor 14 (digitaal) respectievelijk 13 (analoog): de LDO's doen precies waarvoor ze in de keten zitten, en de analoge rail die de PT1000-meting voedt is met 3 mV<sub>pp</sub> schoon genoeg voor de beoogde meetnauwkeurigheid.

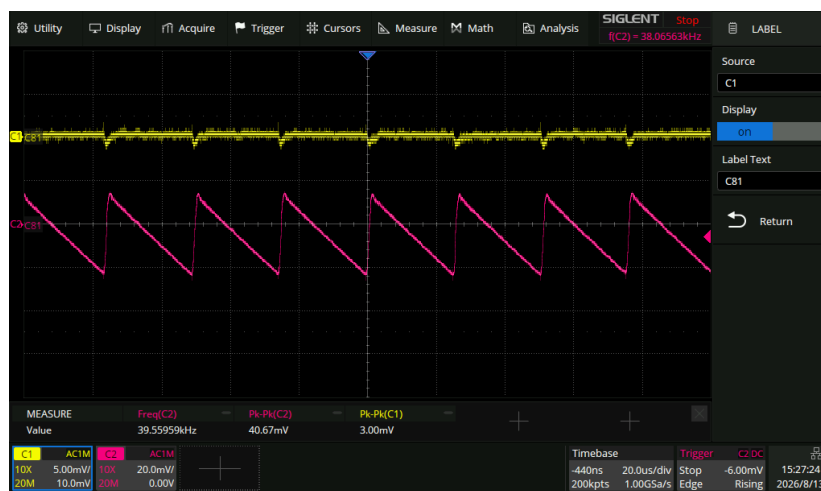
Figuur 5: 3,3 V analoge rail bij C81 (geel, 3,00 mV<sub>pp</sub>) ten opzichte van de 3,8 V rail (roze, 40,7 mV<sub>pp</sub>). Deze rail voedt de PT1000-meetketen.

| Test | Meting | Pass-criterium | Gemeten | Opmerking |
|---|---|---|---|---|
| VAL-04 | Rimpel 3,3 V analoog (C81) | < 5 mV | 3 mV | figuur 5 |

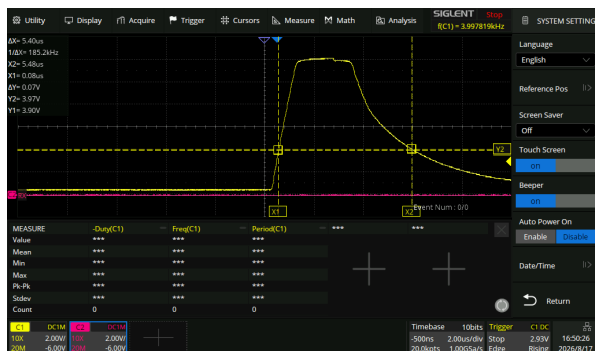
Figuur 6: Gemeten minimale puls op J4 pin 3 (4 kHz, 1 %, onbelast), 2 V/div en  $2\ \mu\text{s}/\text{div}$ . Cursors op  $\approx 3,9\ \text{V}$  geven  $5,40\ \mu\text{s}$ .

| Test | Meting | Pass-criterium | Gemeten | Status |
|---|---|---|---|---|
| HW-011 | Minimale puls, 4 kHz / 1 %, onbelast | > 11 V, breedte 2,5 ± 1 μs, geen FAULT | > 11,5 V, breedte ≈ 2,5 μs (figuur 6) | <b>VOLDOET</b> |

De gemeten pulsvorm komt vrijwel exact overeen met de simulatie die tijdens het ontwerp is gemaakt (figuren 6 en 7): dezelfde snelle stijgflank, hetzelfde platte topniveau en dezelfde langzame, RC-vormige

Aandacht verdient de asymmetrie van die puls: de uitgang haalt binnen  $2,5\ \mu\text{s}$  de volle spanning, maar is pas na circa  $5,5\ \mu\text{s}$  weer onder  $4\ \text{V}$ . Bij de laagste duty cycles draagt die staart dus mee aan het door de motor waargenomen signaal (zie bevinding B6). Onder belasting verdwijnt het effect grotendeels: met  $330\ \Omega$  is de puls bij  $6\ \text{V}$  nog maar  $3,0\ \mu\text{s}$  breed.

| Nr | Bevinding | Actie | Status |
|---|---|---|---|
| B6 | De PWM-puls stijgt binnen 2,5 $\mu$ s naar 12 V maar valt pas na circa 5,5 $\mu$ s onder 4 V. Bij de laagste duty cycles is de door de motor waargenomen puls daardoor breder dan ingesteld. Het gedrag komt overeen met de simulatie en verdwijnt grotendeels onder belasting. | Geen actie. Nauwkeurige 1%-PWM bij 4kHz is in de praktijk niet kritiek. Indien nodig kan de firmware compenseren door expres een iets te smalle puls uit te sturen. Maar de meeste motoren hebben in de praktijk een hoger minimum duty-cycle dan 1%. | OPEN |

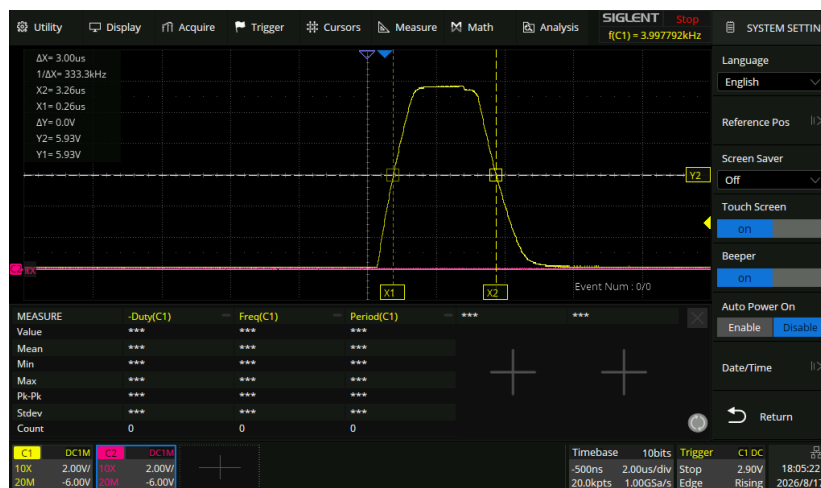
Figuur 8: Minimale puls met  $330\ \Omega$  belasting: de staart verdwijnt grotendeels, breedte  $3,00\ \mu\text{s}$  op het  $5,93\ \text{V}$ -niveau.

| Test | Meting | Pass-criterium | Gemeten | Status |
|---|---|---|---|---|
| HW-011 | Minimale puls met 330 Ω belasting | > 11 V, breedte 2,5 ± 1 μs, geen FAULT | > 11,5 V piek, 3,0 μs bij 6 V (figuur 8) | <b>VOLDOET</b> |

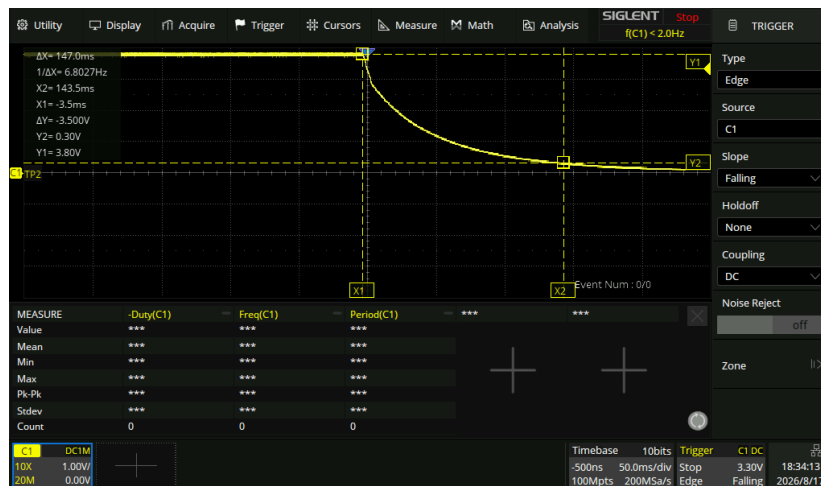
Figuur 9: Uitschakelen van de modemrail (TP2), 1 V/div en 50 ms/div: van 3,80 V naar 0,30 V in 147 ms, ruim binnen de 400 ms.

| Test | Meting | Pass-criterium | Board 2 | Status |
|---|---|---|---|---|
| PLATF-02 | Uitschakelen modemrail (TP2) | < 0,3 V binnen 400 ms | 147 ms | <b>VOLDOET</b> |
